太鼓山風力発電所で起きた重大事故から学ぶべき教訓とは？

-数値風況診断の重要性：地形乱流の数値的予測と対策-

内田 孝紀（九州大学 応用力学研究所）

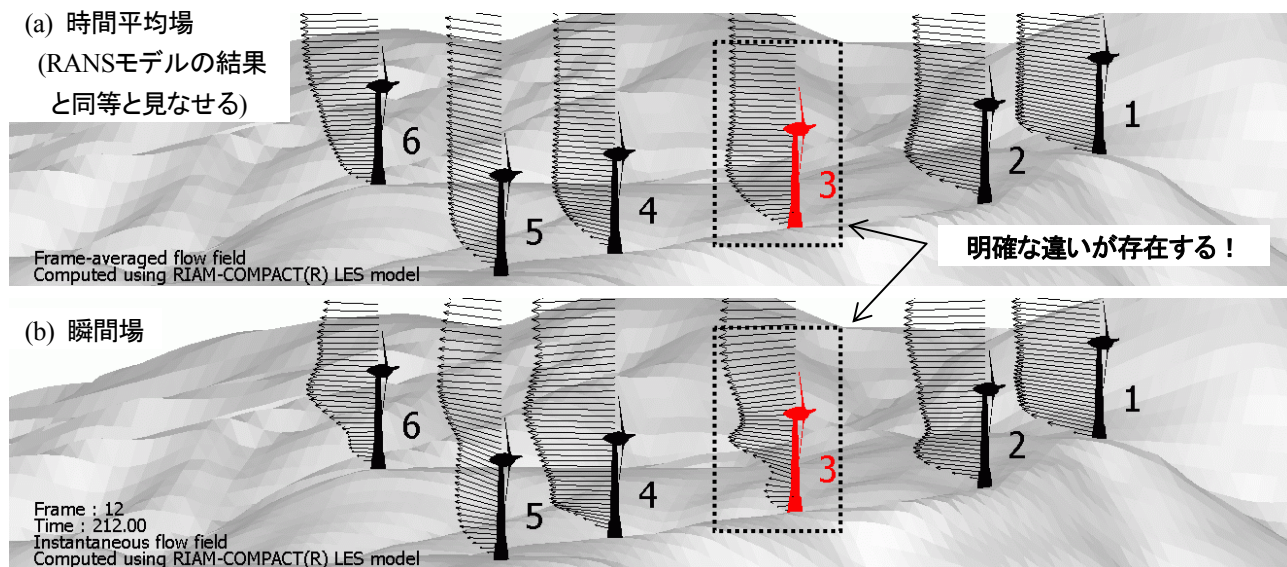
■ 「地形乱流」の影響に注目した著者の最新の研究成果¹⁾によると、主風向の西南西の場合、全ての風車位置でべき乗則から逸脱した速度シアが存在すること、また大きな風向変化が風車のヨー方向で頻繁に発生していることが示された。以上から、「地形乱流」の影響により励振力が増大し、風車支柱とブレードを結合する根元付近に付加的な荷重が発生してボルトの「金属疲労」がより進行したのではないかと推測された。

■ 図1に注目して頂きたい。時間平均風況場（図1(a)）と瞬間場（図1(b)）を比較してみると、当然ながら両者の結果には明確な違いが見られる。図1(a)のみから判断すると、全ての風車位置で大きな速度シアが観察されていないので、風況面からは全ての風車位置で重大な問題は生じないという結論になりがちである。よって、「地形乱流」の影響の調査には、「非定常な」流動現象を踏まえての考察が不可欠である。

図1 太鼓山風力発電所を対象にした「LES乱流モデルによる数値風況診断」の事例、西南西の風向
