炉内構造物の経年変化に関する研究集会

Workshop on aging properties in nuclear reactor pressure vessel and internals

炉内構造材料の経年変化に関する研究集会
(九州大学)

玄海原発1号炉照射脆化に関するこれまでの 経緯と九大での取り組み

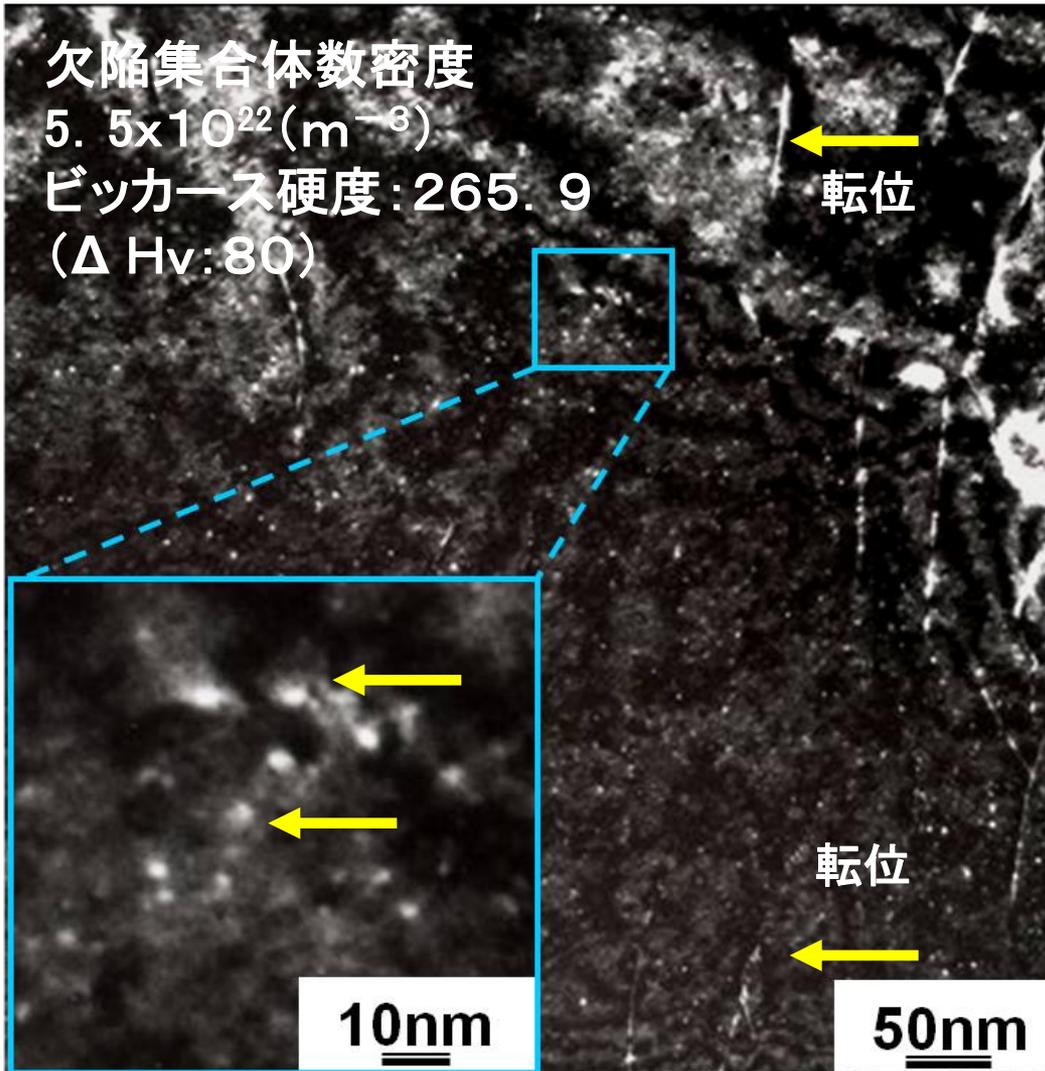
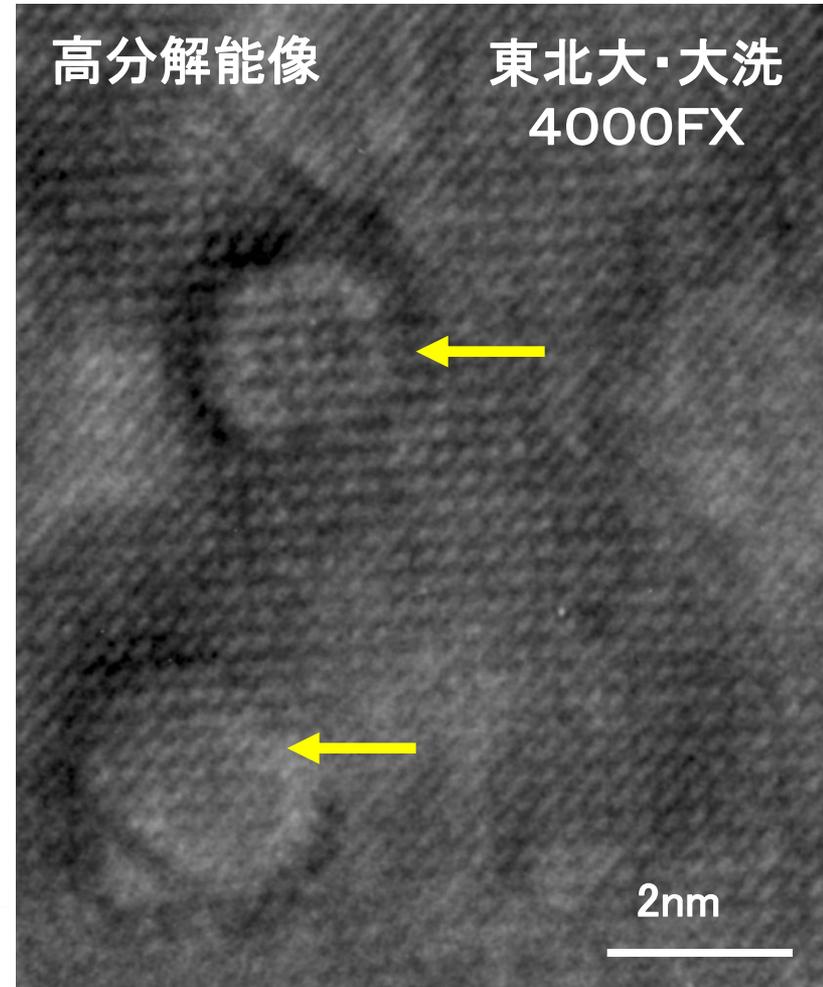
A533B材 (High Cu 0.16wt%) JMTR (290°C)

目標照射量: $5 \times 10^{23} \text{m}^{-2}$ ($E > 1 \text{MeV}$)

- 微小欠陥が転位近傍での形成(成長) + マトリクス中で均一に発生
→ 欠陥集合体(転位ループ、クラスタ-)の発生

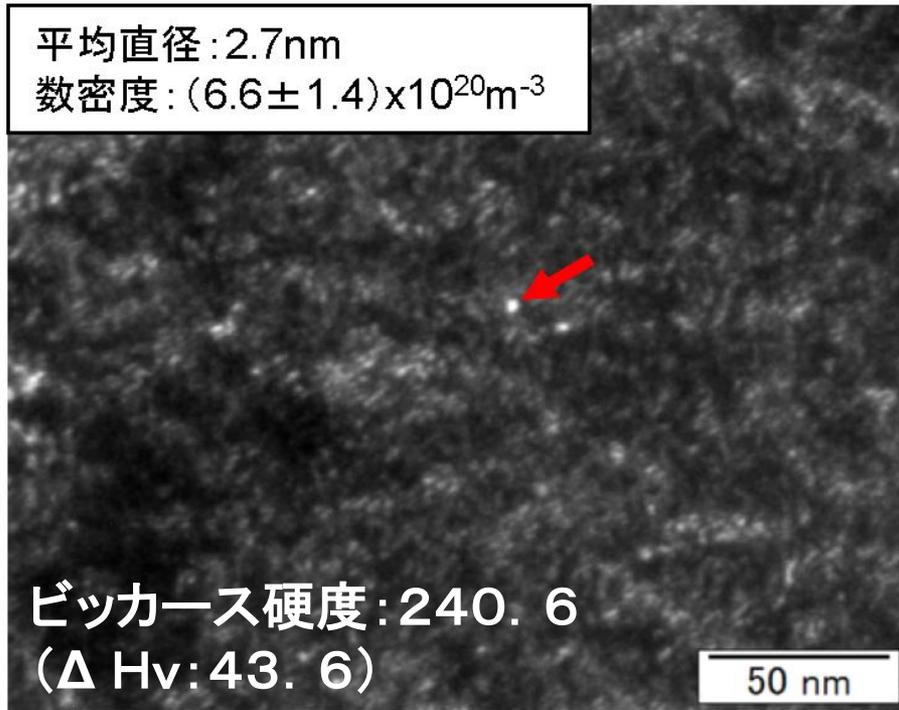
第3回監視試験片(転位ループ)

監視試験片(母材)の転位ループを測定した結果、数密度(10^{21}m^{-3} オーダー)は、**溶質原子クラスターの数密度(10^{23}m^{-3} オーダー)に比べ小さく、転位ループの特異な増加は認められなかった**ことから、脆化への寄与は小さいと考えられる※1。

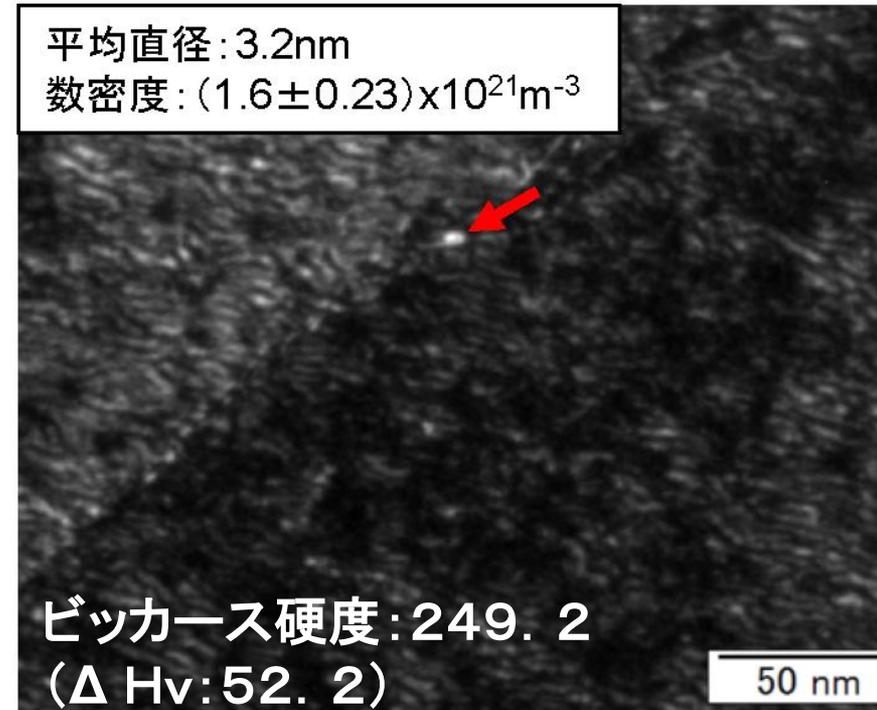
第4回監視試験片(転位ループ)

※1 参考としてPRE事業の手法で、第4回測定結果から転位ループによる Δ RTNDTを見積もると数°Cから10数°C程度となる(第3回から第4回の上昇としては数°C程度)。
保安院意見聴取会(平成24年2月)

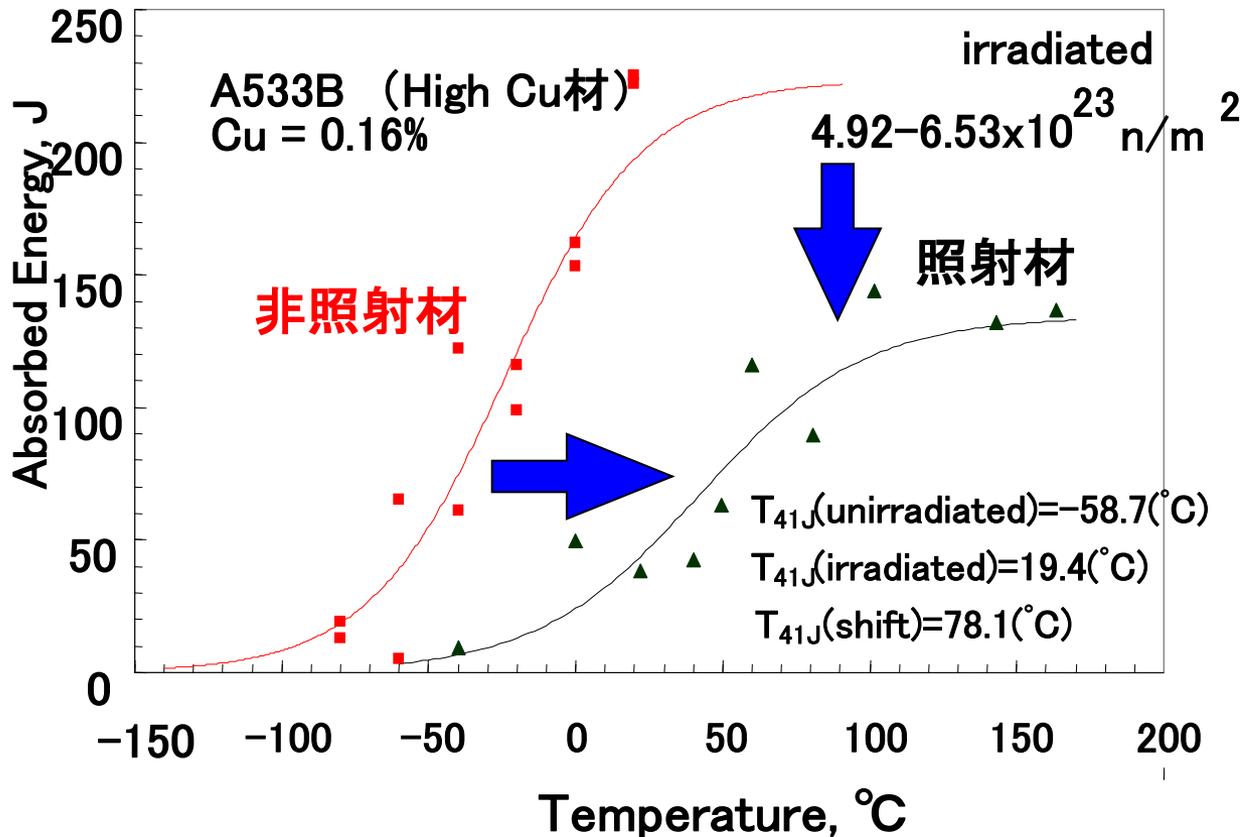
延性脆性遷移温度の変化—A533B材

A533B 0.16wt%Cu

$$\Delta T_{41J} = 78.1^{\circ}\text{C}$$

$$\Delta T_{41J} = 114^{\circ}\text{C}$$

- ・ 533B(B,High Cu材)は照射により、DBTTが78.1°C上昇。
- ・ 照射による、上部棚吸収エネルギーの(靱性)低下
- ・ これまでの遷移温度評価式の予測値とほぼ一致。

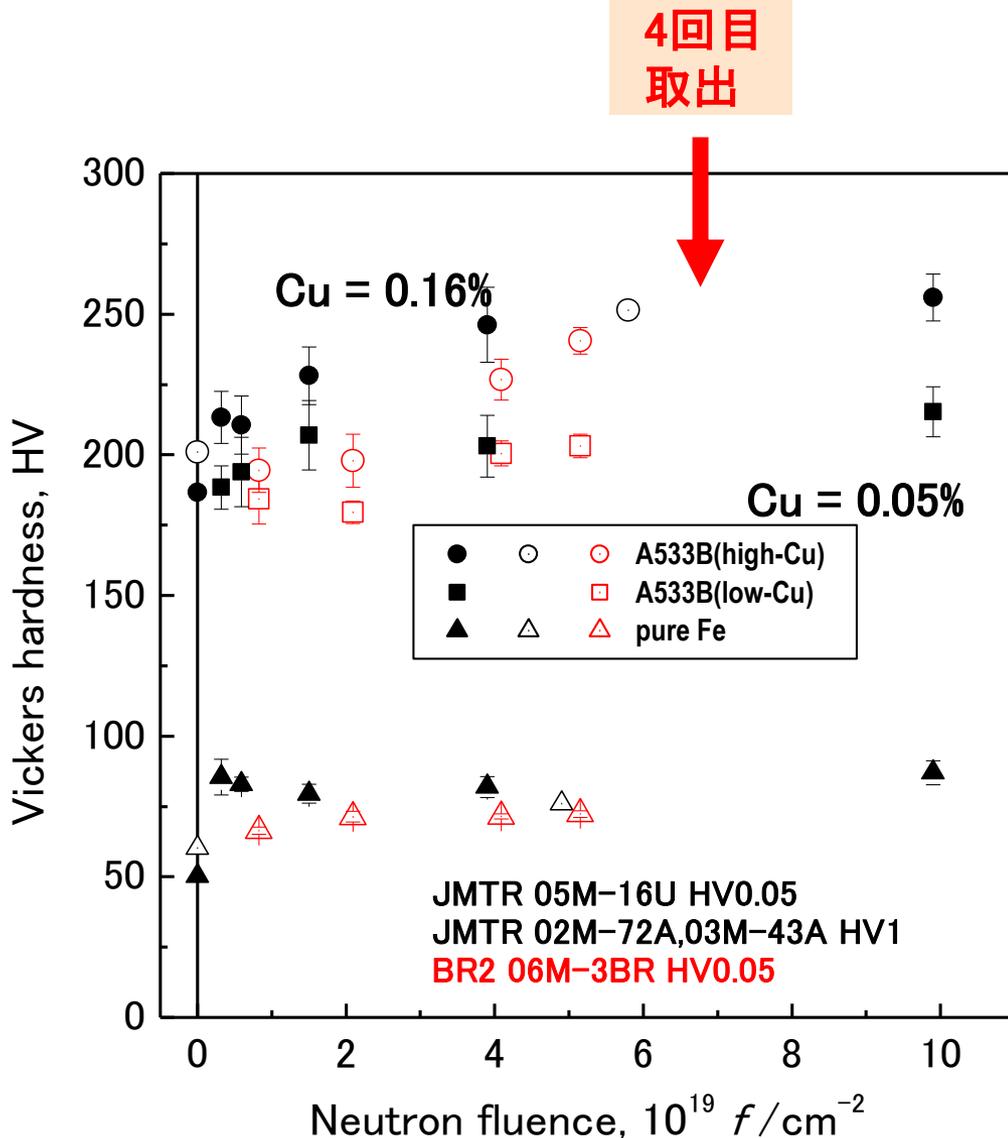
A533B材 (High Cu 0.16wt%) JMTR・BR2

JMTR引き上げ(05M-16U)

- ・JMTRとBR2照射を比較すると低照射側でBR2照射の硬度上昇が少ない。
- ・信頼性の最も高いJMTR引き上げ照射でのビッカース硬さの推定値は、250-260程度となり、以前の照射結果及び4回目試験片結果とほぼ同一。

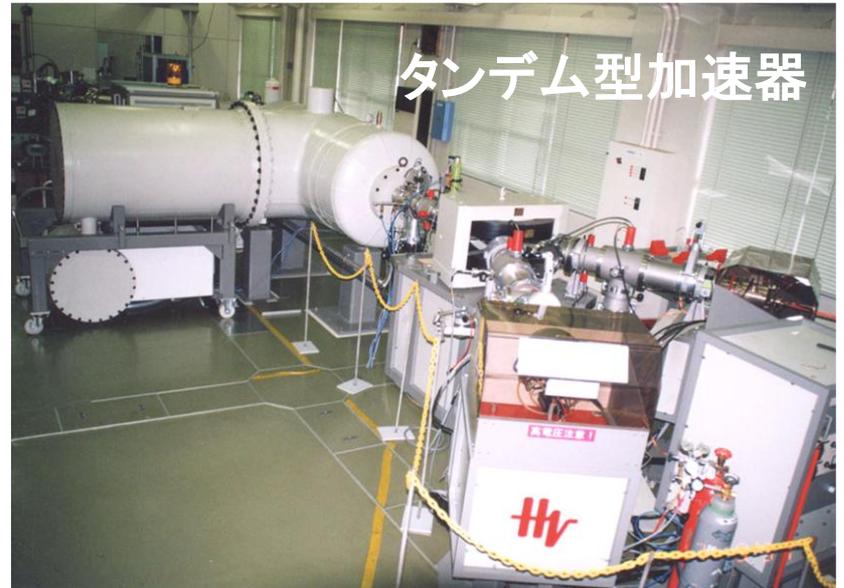
手法

微小な領域(組織)の電子顕微鏡観察から、中性子照射後の特性を予測・評価する。

照射実験

- 照射装置: タンデム型加速器(九大応力研)
- 照射量: 0-2dpa ● 照射温度: 室温 (26°C), 290°C

背面研磨により薄膜化し損傷ピーク(500nm)まで研磨

TRIM codeにより計算

透過型電子顕微鏡(TEM)

内部組織観察

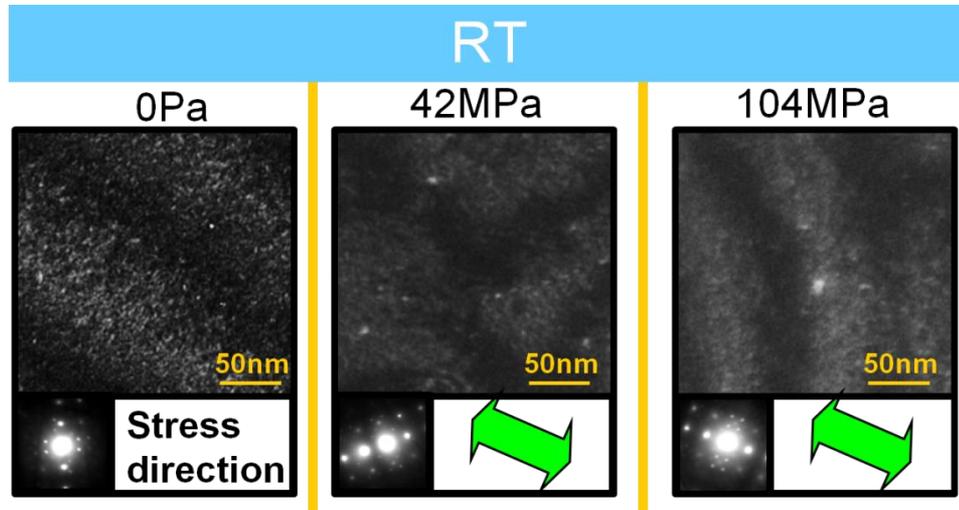
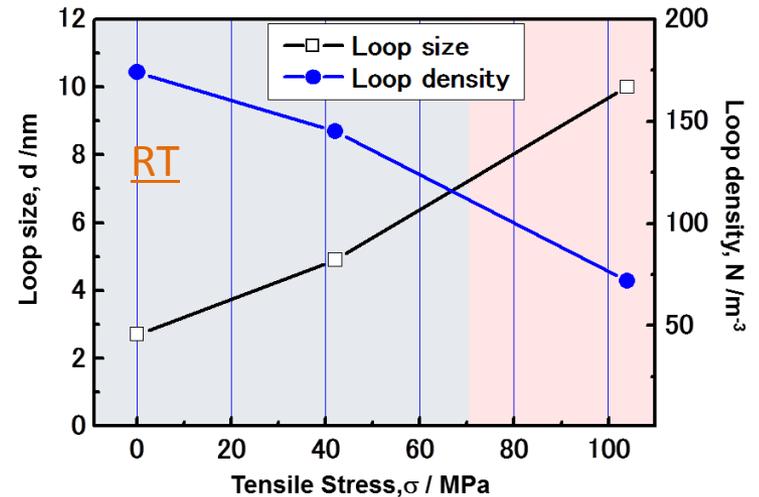
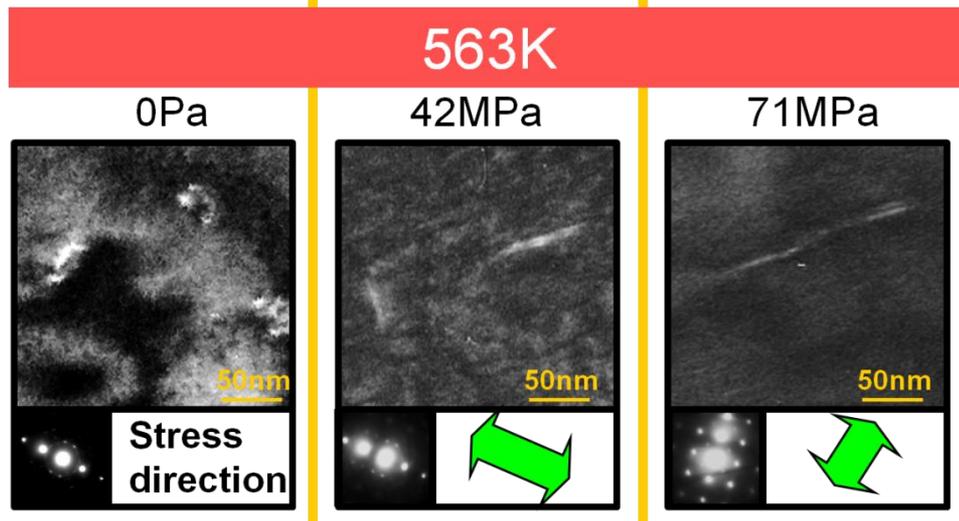
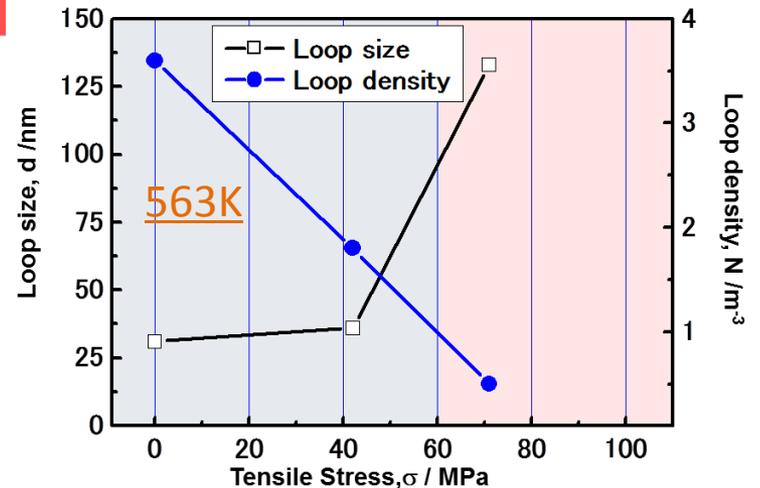
重イオン照射組織TEM観察

実機条件では、応力の負荷により硬さ変化が少ない（これまでの知見と同じ）
 → 組織（転位ループの形成・成長）変化は負荷応力により異なる。

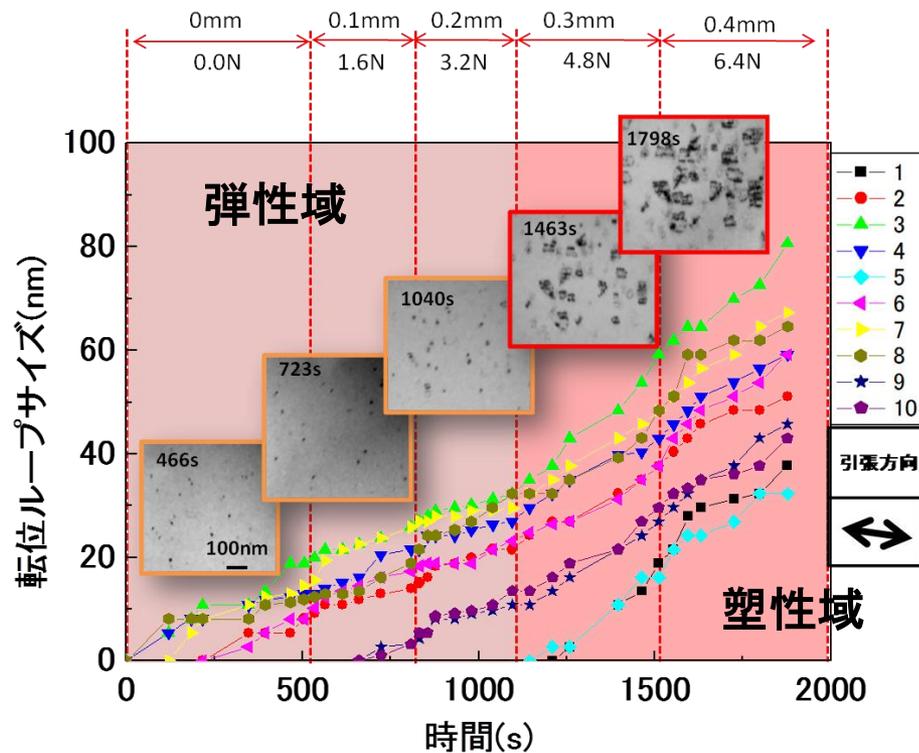
モデル合金(Fe-1.4Mn合金)での検討: 4.8Nから成長の傾きが変化し、応力の負荷により転位ループの成長促進が確認され、応力の影響により転位ループ成長に影響を及ぼしている事が確認。(弾性変形から塑性変形で大きな脆化が起こる可能性を示唆)

転位ループ10個各々の成長過程

・通常の原子炉運転状況では、塑性域での材料使用はないが、事故時の評価・溶接部不良部(残留応力下)での照射脆化等の検討に活用。

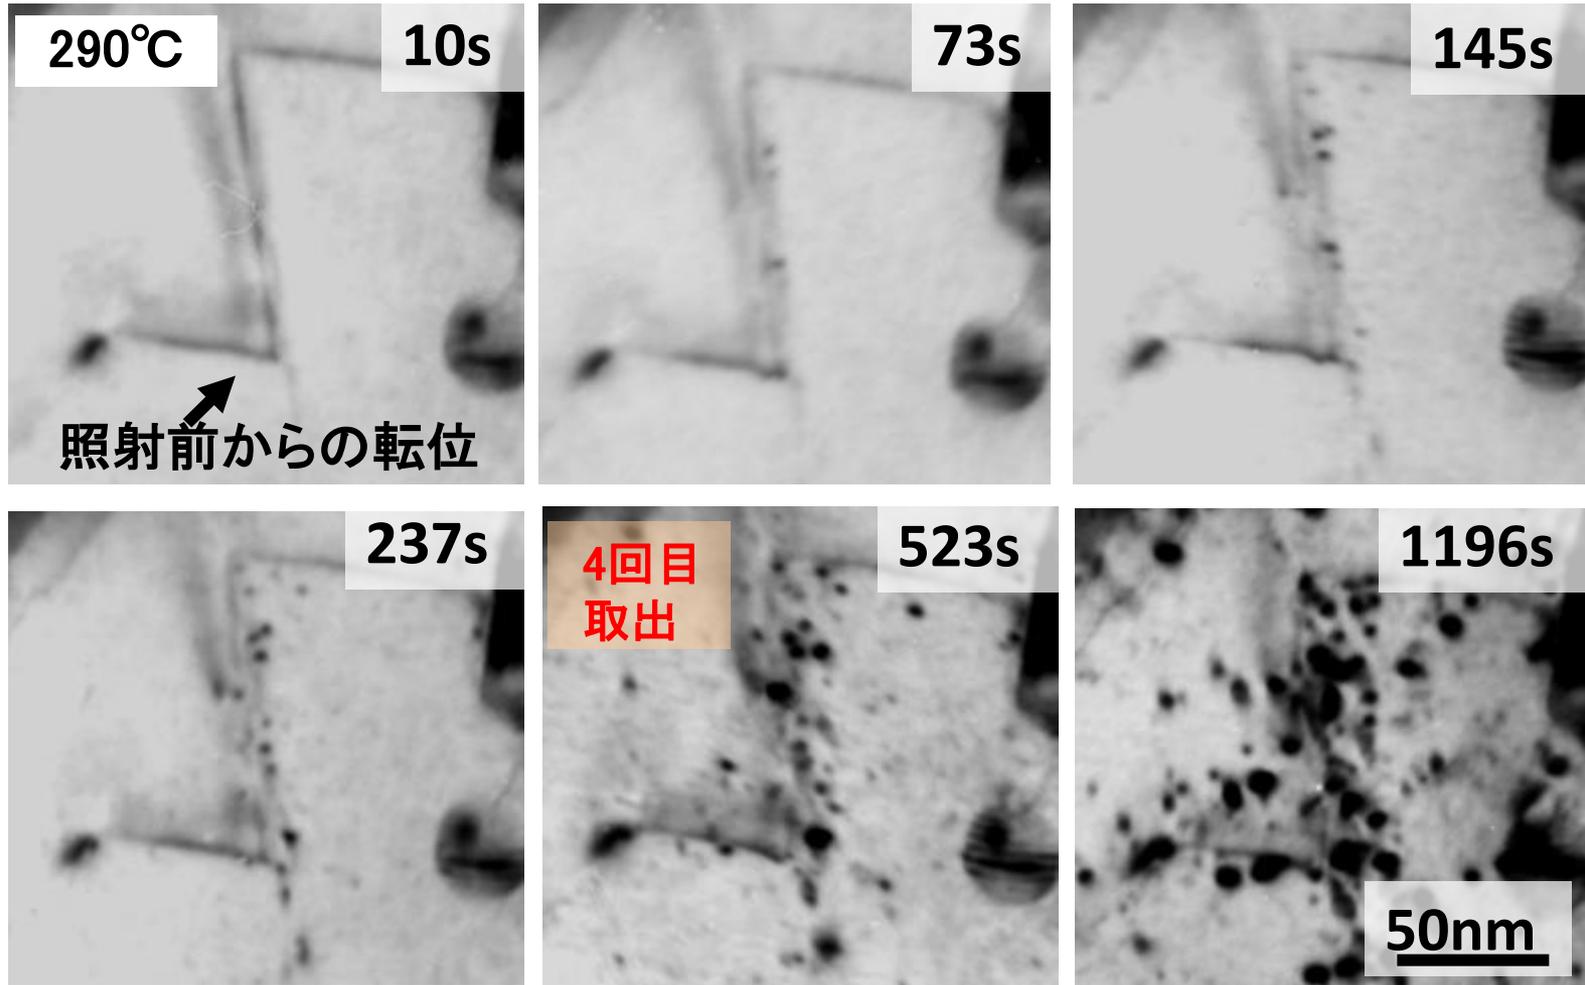
玄海原発1号炉相当材料における欠陥形成

HVEM(電子線照射)による軽水炉相当温度(290°C)での組織変化

・銅濃度;玄海1号炉(0.12wt%)、対象材料(0.16wt%)

→ 転位近傍のループ成長が顕著となる照射領域 (Watanabe et al JNM 2011)

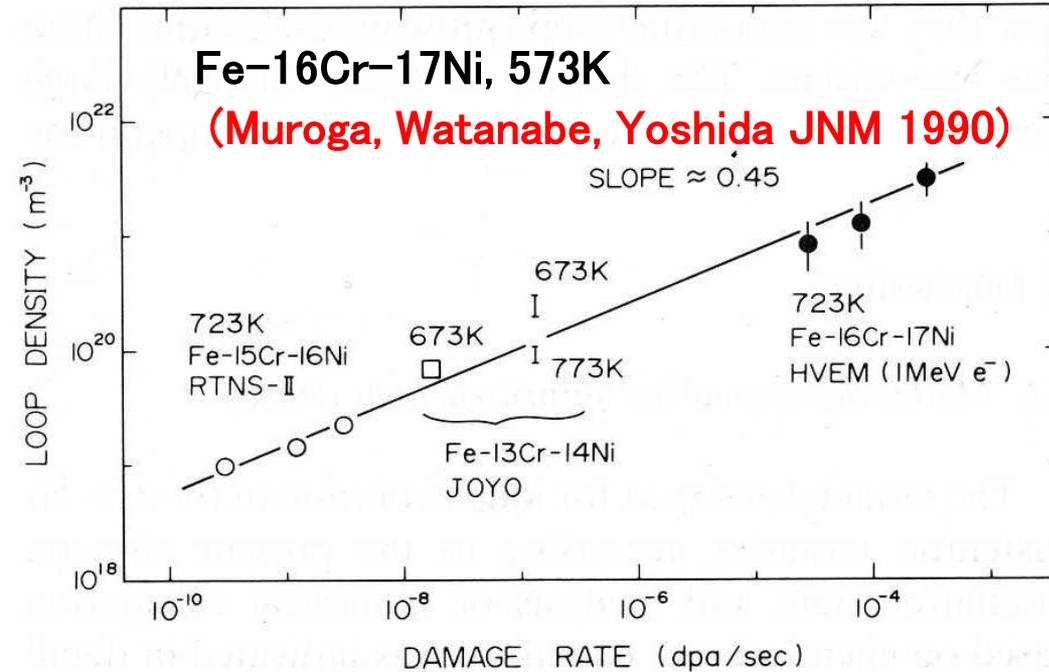
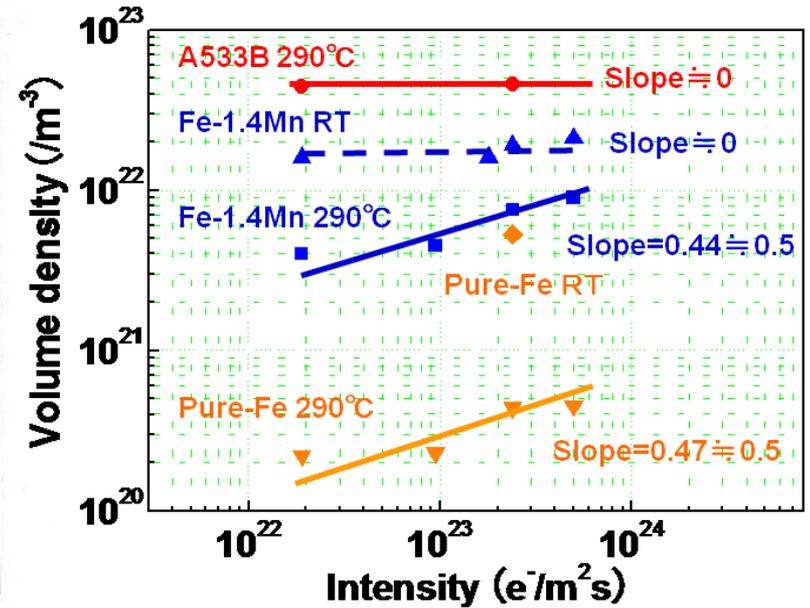
格子間原子型転位ループの照射強度依存性

FCC純金属・高純度モデル合金における格子間原子型転位ループの照射強度依存性

- ・不純物元素の影響が無視できる場合(材料・照射温度) 数密度は照射強度の2分の1条則に従う。(例;ステンレスモデル合金)
- ・実用鋼(特に軽水炉条件の様な低温) 照射強度の影響は少ない。
 - 不純物(Mn-Niクラスター或いは銅析出)がループの核形成に寄与
格子間原子が溶質原子クラスターと強く結合

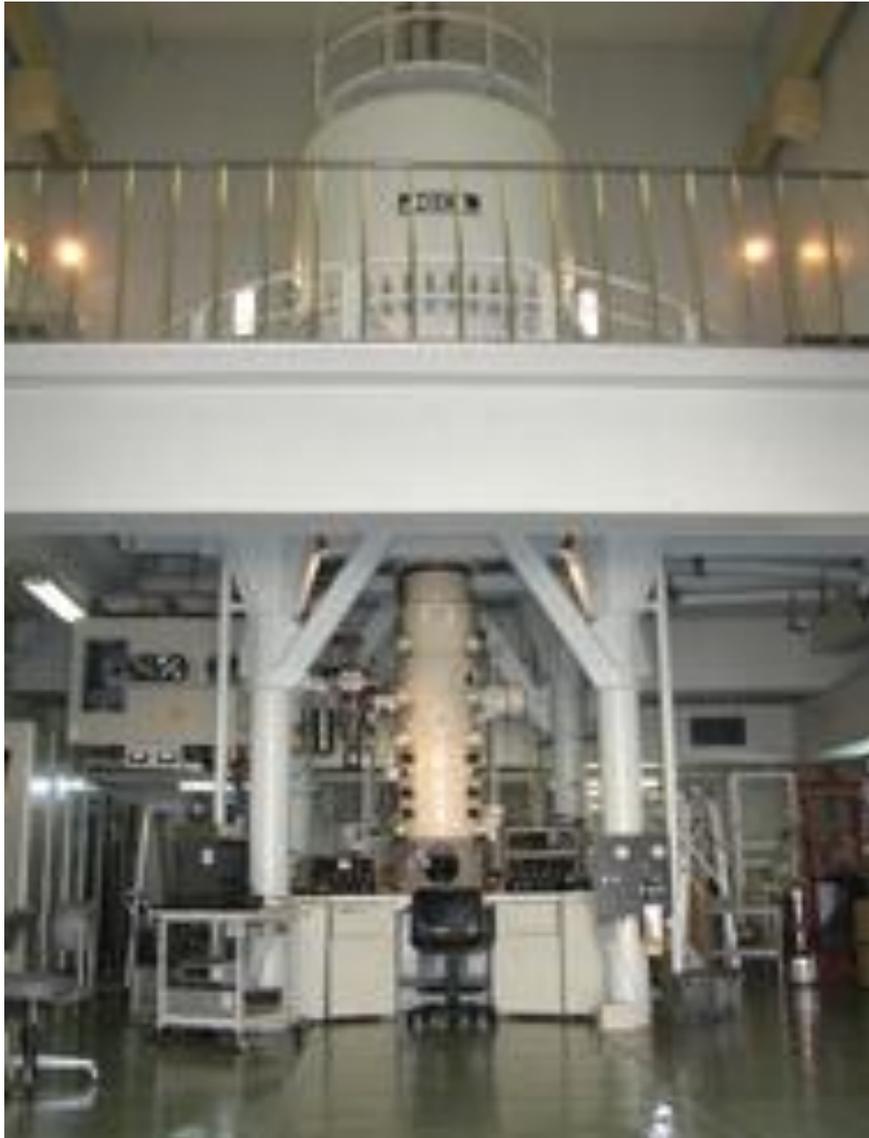
箱崎地区超高压電子顕微鏡(HVEM)

最高加速電圧：1250 kV (JEOL)

分解能：0.27 nm(粒子像)

イオン照射装置搭載 (現在停止中)

イオン種：HからXe

加速電圧：30 kVから

- ・厚い試料の観察
- ・照射欠陥のその場観察
- ・加熱・冷却・引張・その場観察

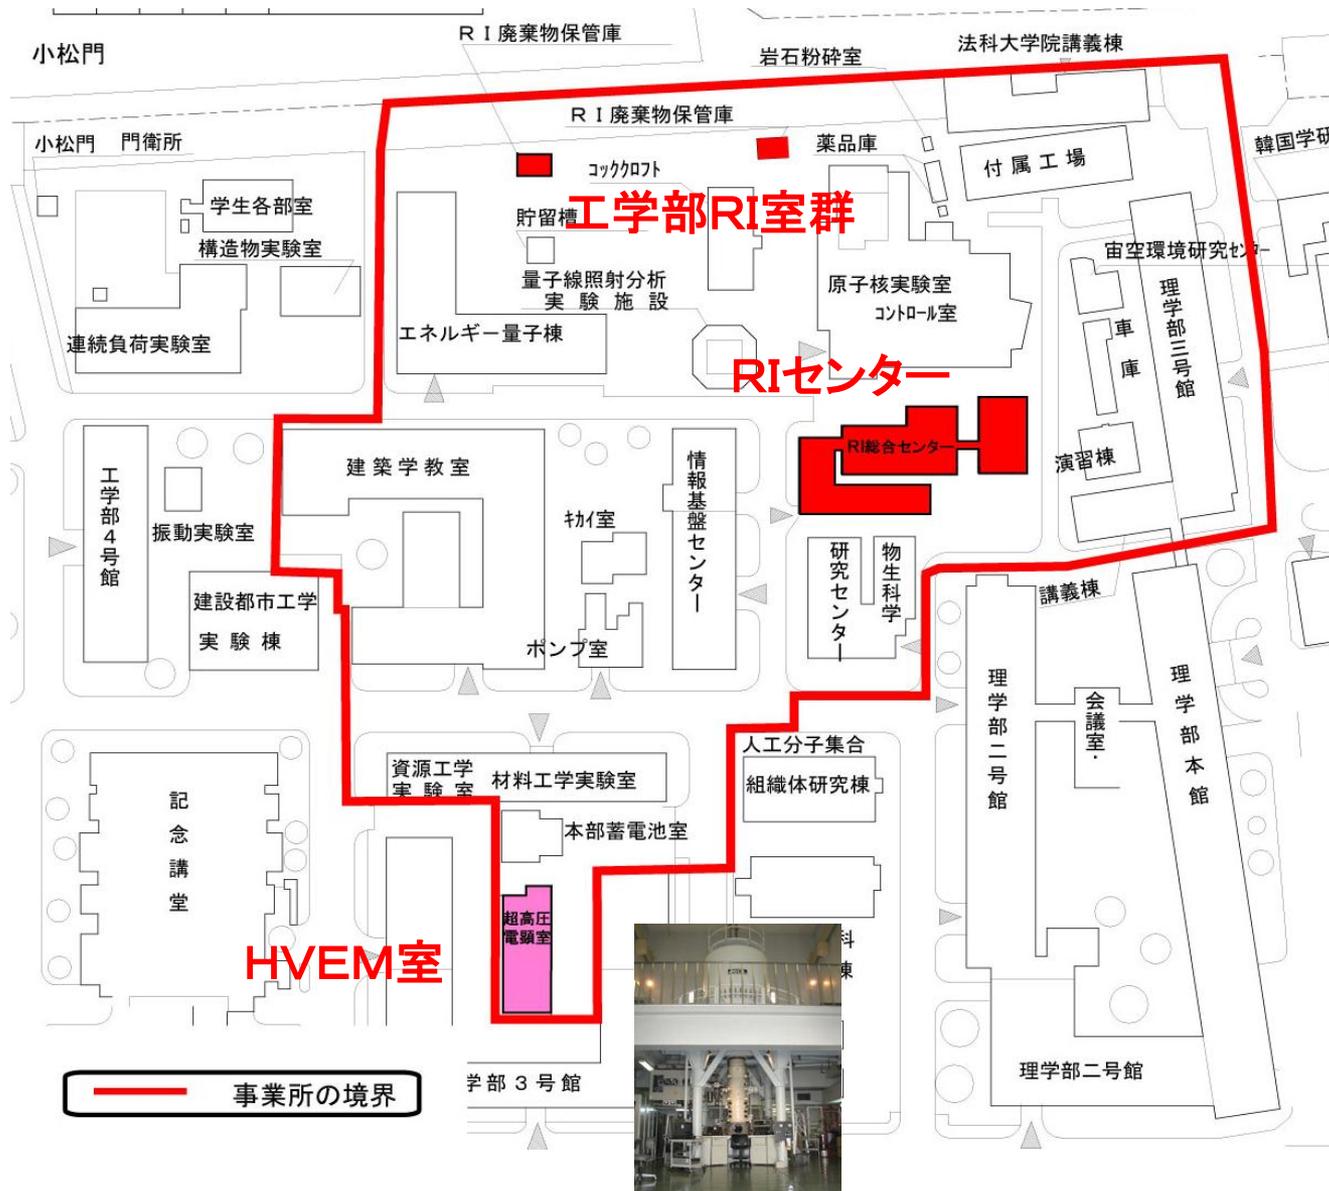
RIの管理区域外使用について(箱崎)

・HVEMを用いたRIの管理区域外使用(国内では例がない)

・箱崎地区RIセンターは伊都地区移転（平成25年）

→ 事業所境界の見直し

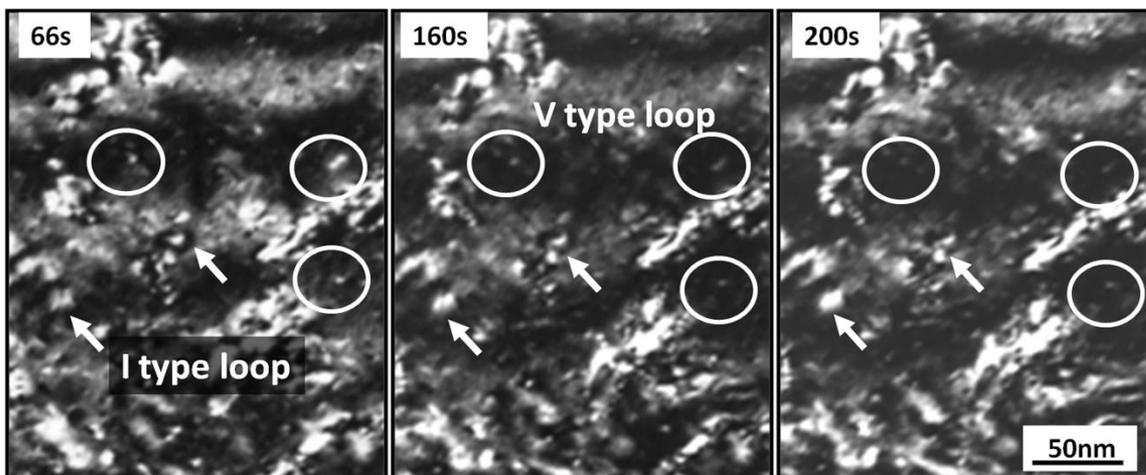
HVEMを利用した微小欠陥集合体の型判定

Fe-0.8Ni合金・290°C電子線照射により形成された欠陥集合体(格子間原子型と空孔型)の判定・室温での追照射により消滅或いは成長する。

→ 成長するもの(格子間型)
収縮・消滅するもの(空孔型)

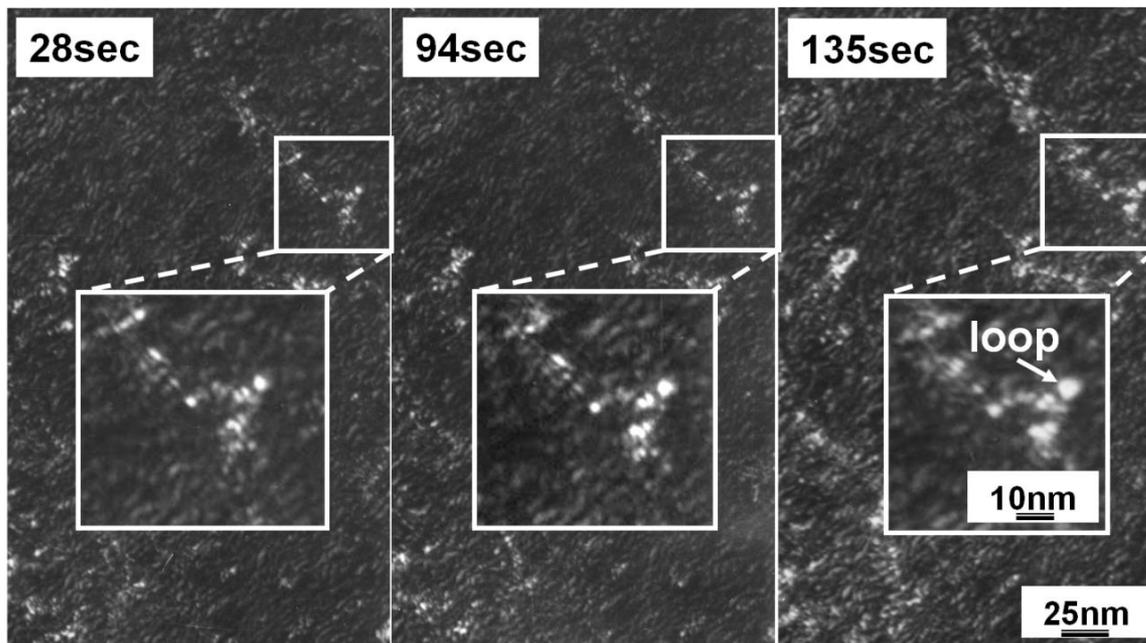
HVEMでしか判定出来ない微小欠陥の応用例(圧力容器鋼)

イオン照射により圧力容器鋼中で形成された照射欠陥の型判定

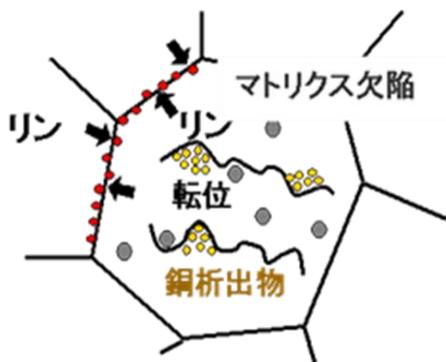
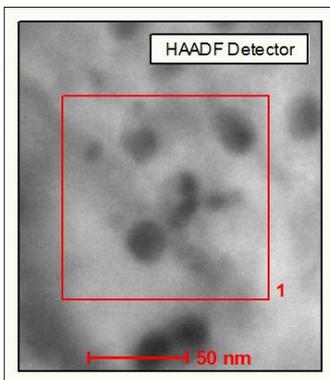
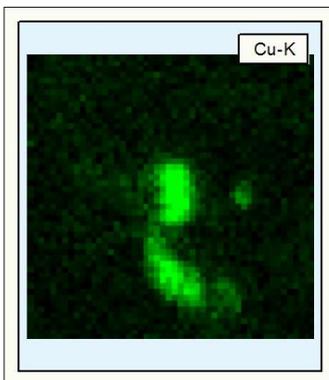
銅の不純物量と照射硬さとの関連 (UCSB)

照射脆化は、照射により銅析出物と照射欠陥集合体により起こる。
 ・焼鈍により形成された銅析出物のSTEM像(約10nm)
 → 照射による銅析出物(1-2nm) 整合性(高い)

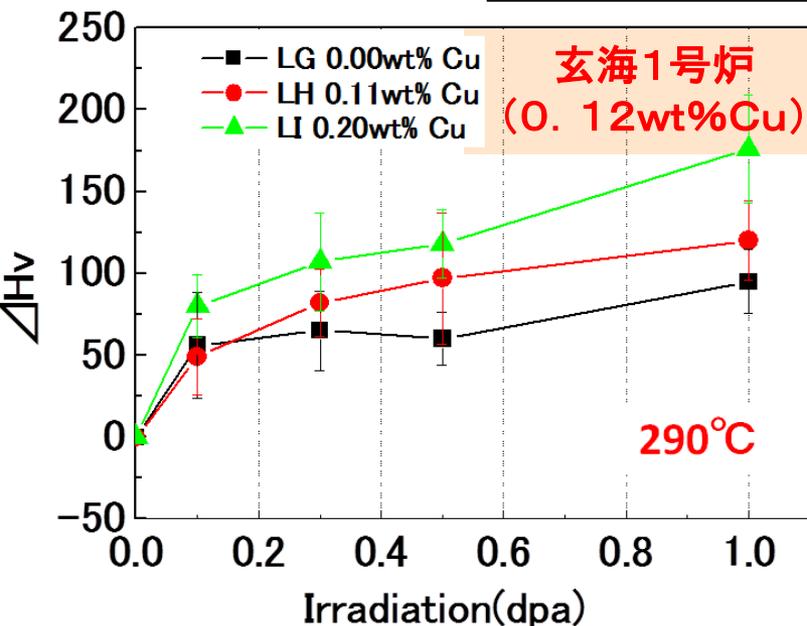
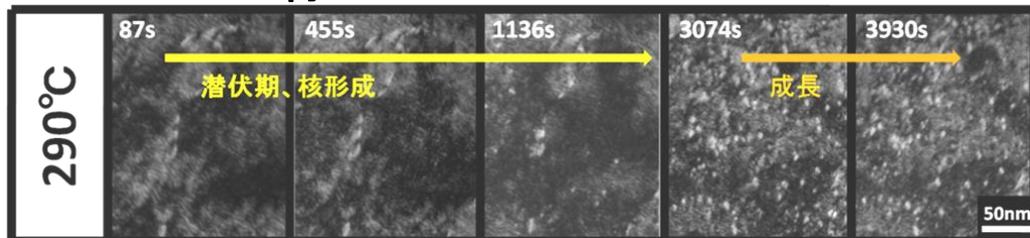
0.20wt% Cu材

軽水炉相当温度(290°C)での硬さ変化とHVEM
 その場観察による転位ループ観察
 ・不純物として含まれる銅濃度に大きく依存
 高経年化時(運転開始後40年以降)

→ マトリック欠陥が大きく寄与(転位ループ等)

転位ループ数密度が緩やかに上昇 → 照射初期の硬度上昇は組織観察から説明不能
