## 風車事故、見えぬ原因 北海道・苫前で落下 全国で続発 気流変動「乱流」受け負荷？

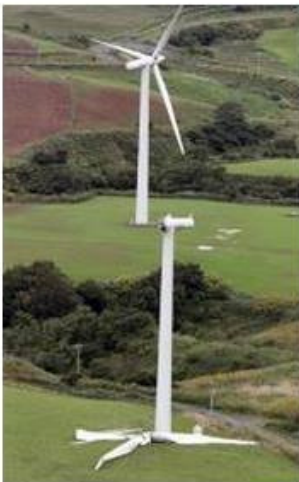
取り付け部分ごと羽根が落下した苫前グリーンヒルウインドパークの風車(6日、本社ヘリから)

同パークは日本初の集合型風力発電施設で1999年に運転開始。落下したのは20基ある風車の11号機で、3枚一組で長さ26メートルの羽根が、高さ45メートルから取り付け部分ごと落ちた。風車はデンマークのボーナス社(現・ドイツシーメンス社)製。運営するユーラスエナジー苫前の親会社ユーラスエナジーホールディングス(東京)によると、落下したとみられる5日早朝は風速10～11メートルの風があったが、風速55メートルまで耐えられる設計で「原因は不明」という。

事故を受け、ユーラスグループが苫前町などの同機種の子機種の計25基を運転停止にしたほか、苫前町と宗谷管内浜頓別町の発電所もボーナス社製の別機種各1基の運転を止めた。原因解明まで運転を再開しない見込みで、めどは立っていない。
